***Valutazione dello stato di conservazione
delle coperture in
Cemento-Amianto***

Ai sensi del D.M.06/09/94esmi

ALFA SRL IN LIQUIDAZIONE
VIA FALCONE 30/A PARMA

UBICAZIONE IMPIANTO: VIA DEI MERCATI (EX MERCATO BESTIAME)
PARMA(PR)

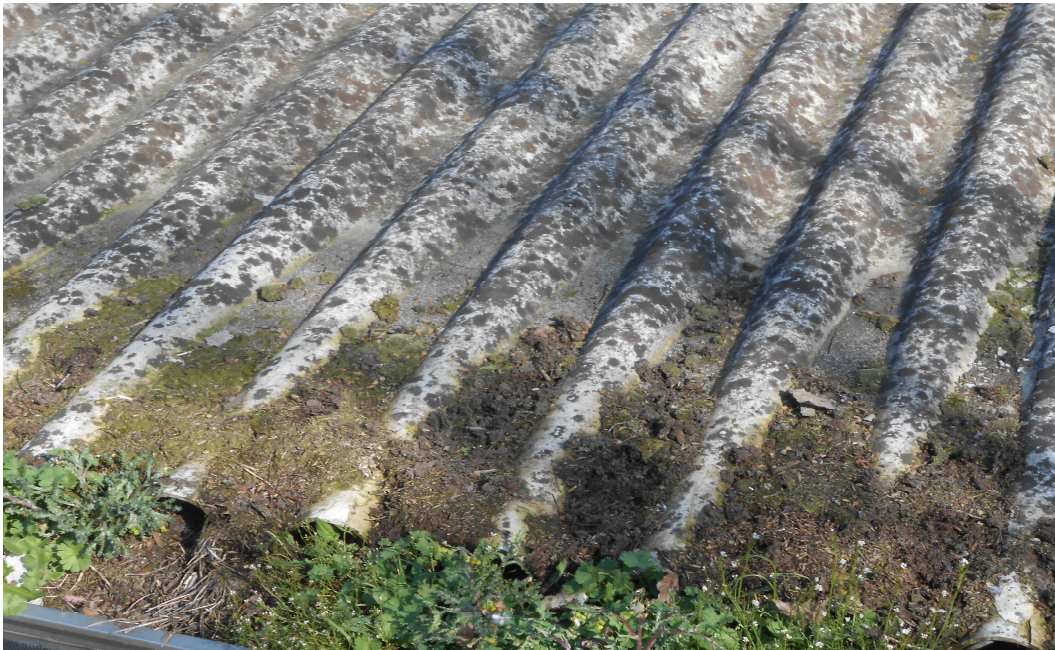
EDIFICIO N° 2

Altro LE GRONDAIE SONO PARZIALMENTE OSTRUITE DA MUSCHI/VEGETAZIONE sono presenti crepe e il MCA è sfaldato in più punti

Coefficiente di valutazione (Somma dei punteggi assegnati)			25

Stato di conservazione **PESSIMO**

Le coperture presentano uno stato di degrado avanzato, le crepe e lo sfaldamento rappresentano un pericolo poiché in caso di agenti atmosferici avversi, come vento e pioggia, è possibile che ricadano a terra.

Il degrado riscontrato dall'ultima ispezione è apparso molto evidente;. occorre prevedere un intervento di bonifica, con rimozione entro 6 mesi

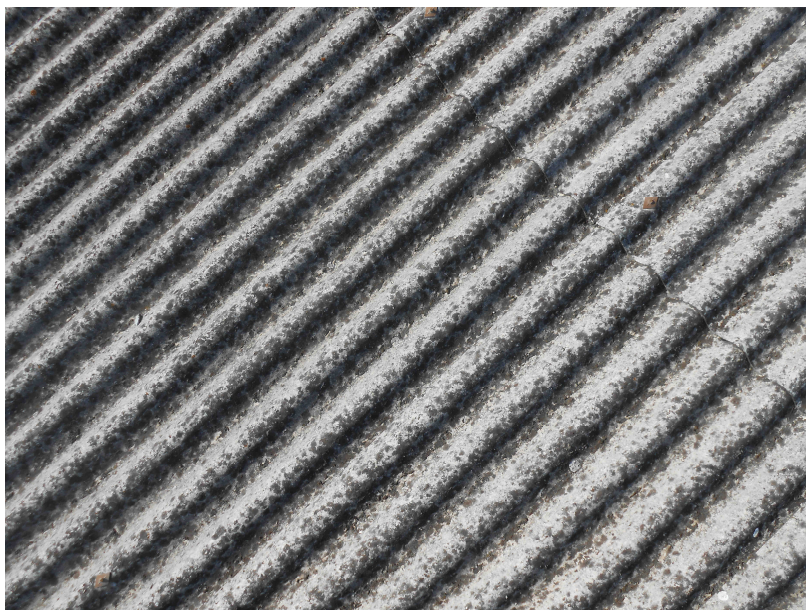
EDIFICIO N° 4 particolare

Coefficiente di valutazione (Somma dei punteggi assegnati)			19

Stato di conservazione **SCADENTE**

Il punteggio di 19 pur rientrando nella fascia “ scadente”, come i precedenti, in realtà identifica una condizione di degrado più marcata con presenza di muschio e colorazione più scura ; è opportuno programmare la bonifica entro 12 mesi privilegiando la rimozione come soluzione d'eccellenza.

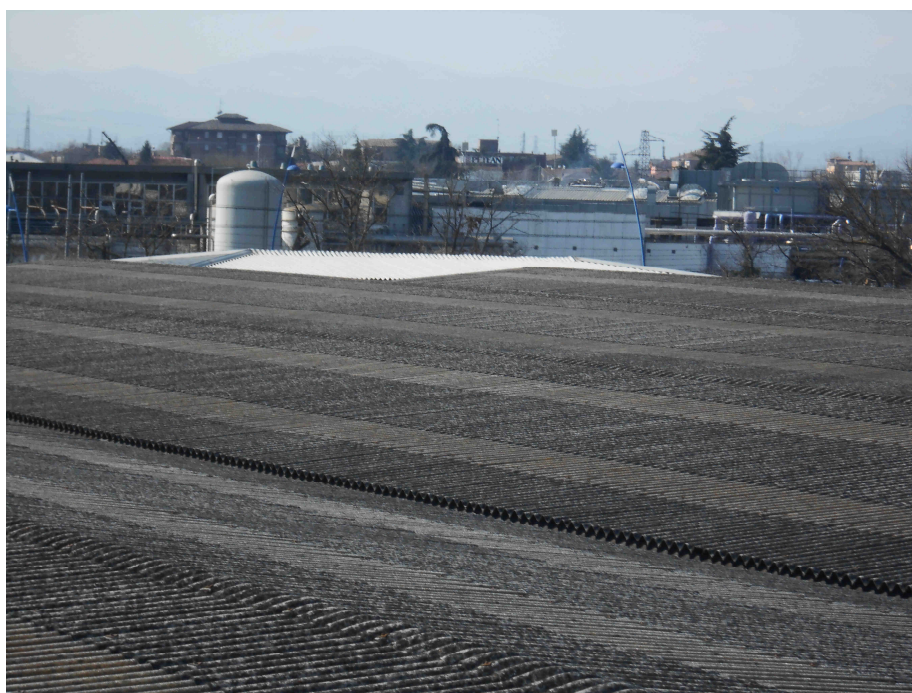
EDIFICIO N°5
Particolare lavori di manutenzione

Altro **sono presenti interventi di manutenzione con rimozione amianto nel lato sud ovest**

Coefficiente di valutazione (Somma dei punteggi assegnati)			16

Stato di conservazione **SCADENTE**

Valutare lo stato della copertura, almeno ogni 2 anni, e adottare una specifica procedura operativa per i lavori di manutenzione ordinaria e straordinaria, ed in generale per qualsiasi operazione di accesso, al fine di evitare il disturbo delle lastre. l'edificio 5 presenta recenti interventi di manutenzione nel lato sud-ovest

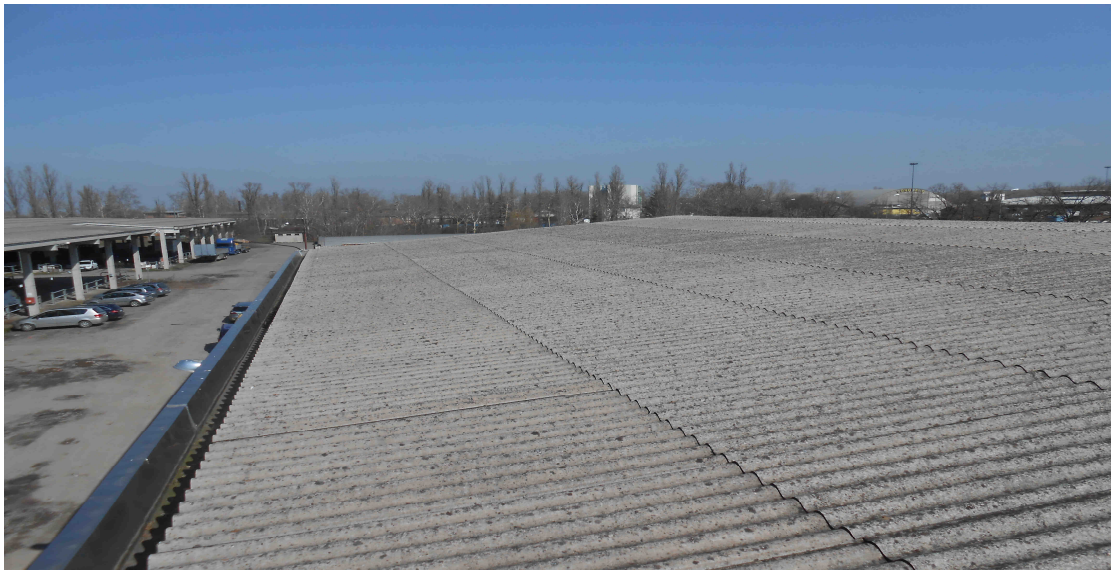
EDIFICIO N° 6

Coefficiente di valutazione (Somma dei punteggi assegnati)			16
